### CISAILLE CN 310

### MODE OPERATOIRE CONFECTION PLAT DE BUTEE

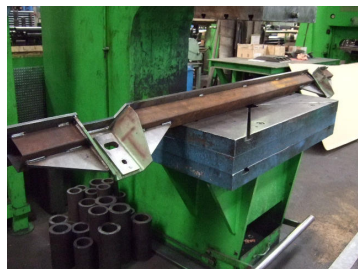
Le plat de butée étant tordu et vrillé, il n'est pas possible de le redresser.

Les pièces ont été découpées au laser puis montées en mécano soudé.

Pour raison de temps, il a été décidé de le reconstruire.

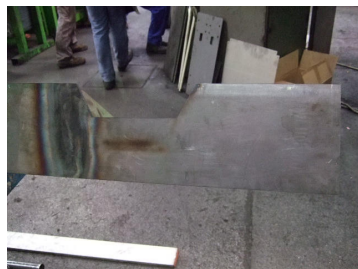
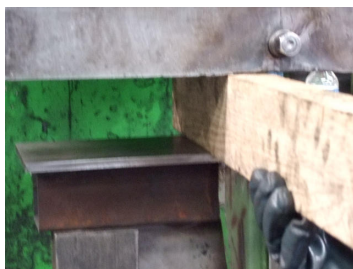
Les soudures ont déformé la tôle qui est redressée à la presse.

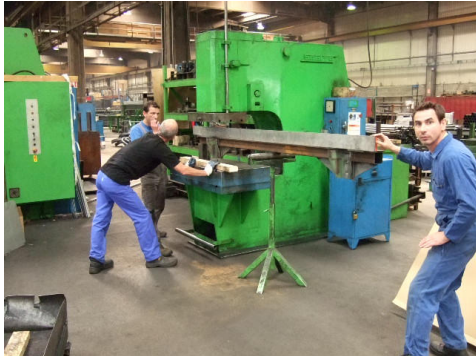
Le contrôle de la planéité est indispensable afin d'assurer une précision de 2/10 ème a de défaut au remontage

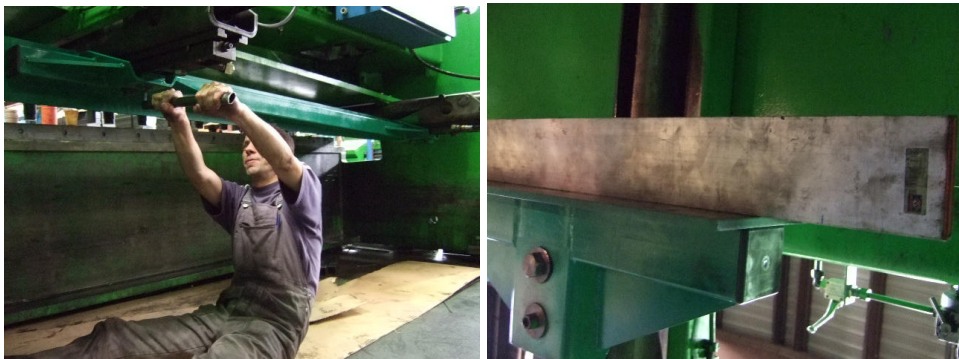
Repose du plat de butée repeint et contrôle de la planéité et réglage
