Cisaille CP 316 COMESSA

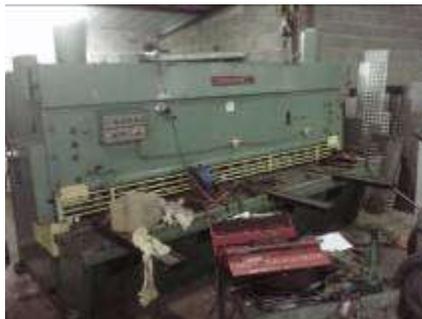
La patte support du vérin de rappel (il se trouve derrière le coulisseau) est arrachée car le vérin a refusé de s'enfoncer

Deux causes ont créé cette panne :

1. L'accumulateur, trop vieux, a laissé échapper tout son gaz et ne fait plus son office
2. Le limiteur de pression a été supprimé
