Pieuse COMESSA PNS 220 T.

Objet : Rénovation des clapets d'aspiration

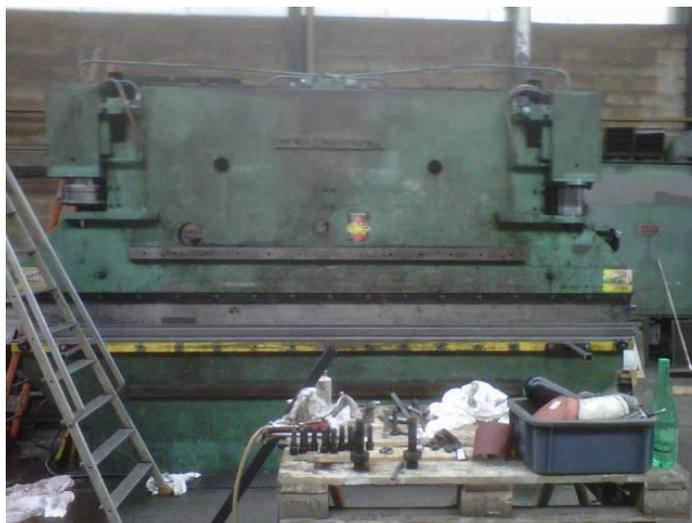
Les clapets d'aspiration permettent la descente rapide du coulisseau. S'ils ferment mal, ils empêchent la remontée du coulisseau et cela crée un temps d'attente entre l'action sur la pédale et la remontée.

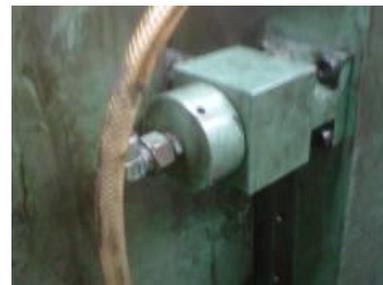
1. Poser le coulisseau dans le Vé et couper le disjoncteur
2. Déposer la glissière de guidage du coulisseau à l'aide d'une clé Allen de 123. Dévisser le couvercle rond à l'aide d'une tige de 8mm

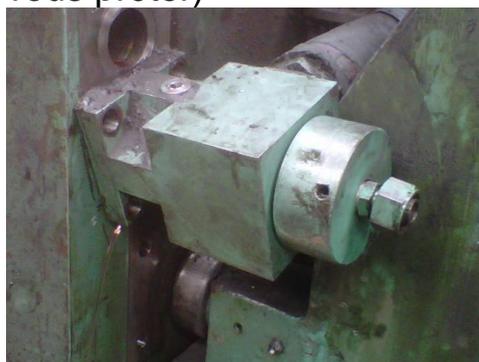
6. Dévisser les 4 vis de 12 autour du clapet (Clé spéciale que nous pouvons vous prêter)

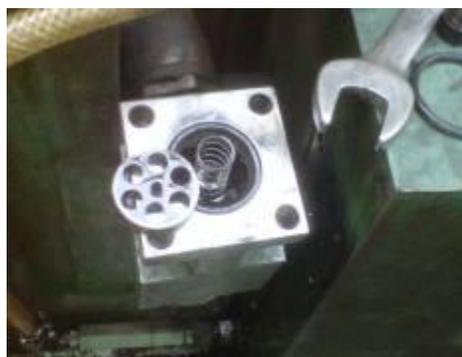
7. Dévisser les colliers du tuyau d'alimentation et faire pivoter le clapet.

8. Sortir la coupelle de guidage et remplacer le ressort et le joints.

9. Remonter et essayer
