**COMESSA Plieuse PNS 60 , PNS 220 et plus**

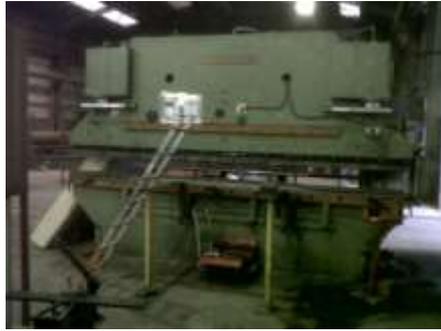
Lorsque l'on arrive plus à régler le parallélisme sur une plieuse COMESSA PNS , c'est que les tringles sont abimées.

Elles se trouvent en haut derriere le coulisseau et ont un rôle d'amortisseur.

Il faut les déposer et les refaire.

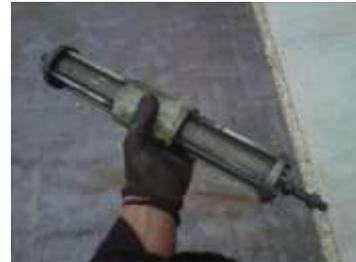
**A. Dépose des tringles :**

Il faut la retirer par le haut en démontant tout le bloc qui se trouve sur la tringle ( Petite crémaillère et roulements de guidage).

**B. Démontage tringle :**

1. Dévisser les 4 vis. Attention, il y a un ressort qui pousse.

2. Sortir le ressort, le piston et la rotule.

3. Changer les pièces puis remonter.

Pour le remontage, utiliser un serre joint afin de comprimer le ressort.
