### CISAILLE CN 310

### MODE OPERATOIRE CONFECTION PLAT DE BUTEE

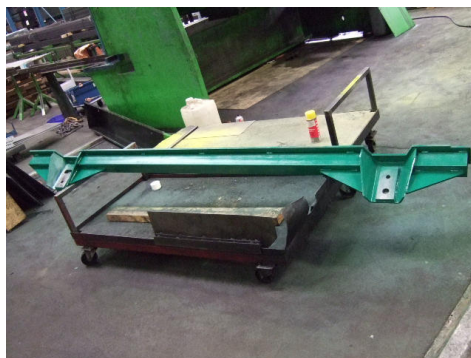
Le plat de butée étant tordu et vrillé, il n'est pas possible de le redresser.

Pour raison de temps, il a été décidé de le reconstruire.

Les pièces ont été découpées au laser puis montées en mécano soudé.
