Cisaille COMESSA CP 316

Dépannage cisaille COMESSA CP 316

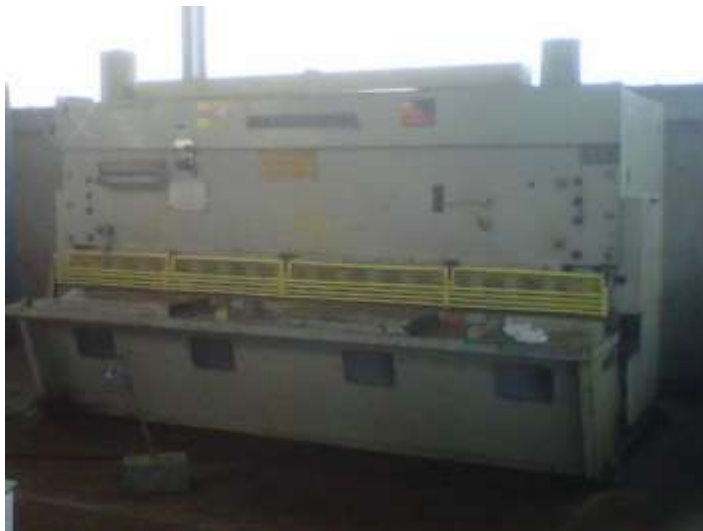
Défaut : La cisaille n'a plus de force pour couper

Souvent, ce sont les joints de piston des vérins qui sont en cause car ils sont trop vieux ou ce sont retournés. Il peut y avoir aussi un tuyau hydraulique percé mais c'est assez rare.

Regarder aussi du côté de la pompe qui peut manquer de pression. On peut le voir car il y a des remous importants dans la bêche (éviter de mettre les mains dedans car il peut y avoir des pièces en mouvement).

Il y a un test qui existe pour tester les joints des vérins :

Le soir avant de quitter le travail mettre l'aiguille de la CP 316 à mi-course et vérifier si le matin elle a bougé. Nous changeons toujours les 2 cotés.

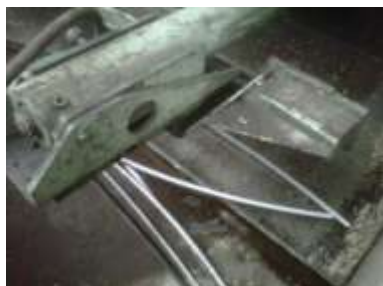
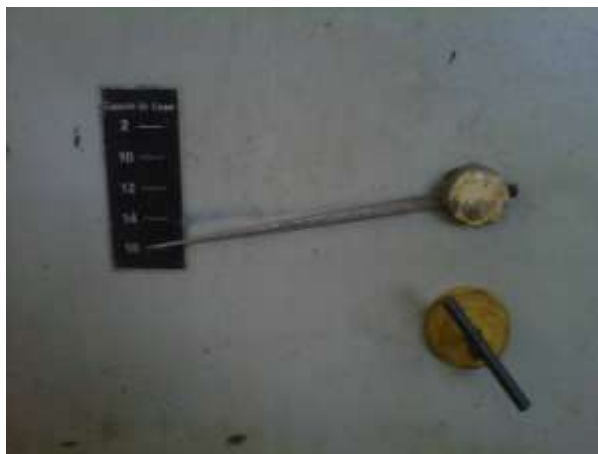
Une CP 316 qui coupe bien arrive à couper jusque du 20 mm sur 3 m. Test à l'appui.

Nous faisons les tests avec vous pour vérifier que la CP 316 coupe bien les 16mm. Gérald PERRIN 06 61 46 21 02
