Pliuse PROMECAM RG50-20(Décapotée)

Pannes : Monte normalement mais descend très lentement

Diagnostic : Le tiroir de distributeur ne revient pas en position initiale

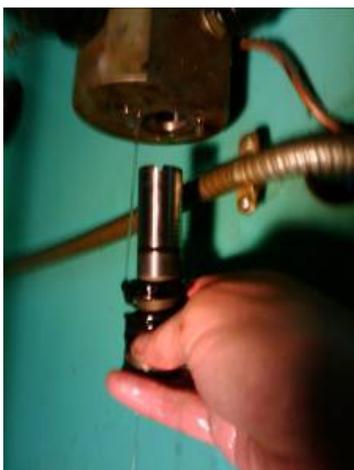
3. Nous déposons le distributeur afin de faire un rodage du cône et du tiroir car il coulisse mal. Cela est dû aux impuretés contenues dans l'huile trop vieille.

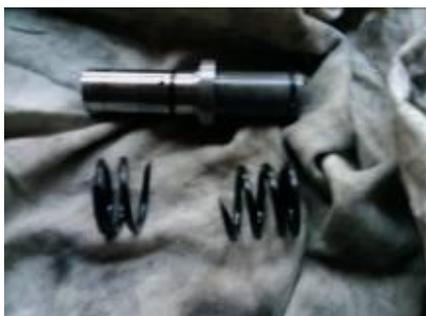
6. On voit le ressort cassé
